**AVALIAÇÃO DE FATORES CONTRIBUINTES A OCORRÊNCIA DE  
FISSURAS EM EDIFICAÇÕES: Caso de uma unidade residencial em  
Ilhéus-Ba**

### **EVALUATION OF FACTORS CONTRIBUTING THE OCCURRENCE OF CRACKS IN BUILDINGS: Case of a residential unit in Ilhéus-Ba**

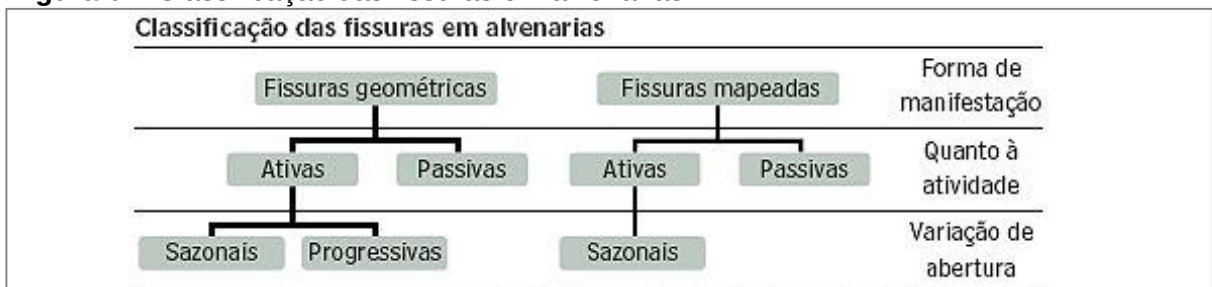
**Figura 02.** Classificação das fissuras em alvenarias.

É importante saber a classificação das fissuras pois a partir da definição é possível aplicar um método de recuperação das mesmas. Existem dois tipos de manifestações das fissuras em alvenarias (Figura 02), podendo ser geométricas (isoladas) ou mapeadas.

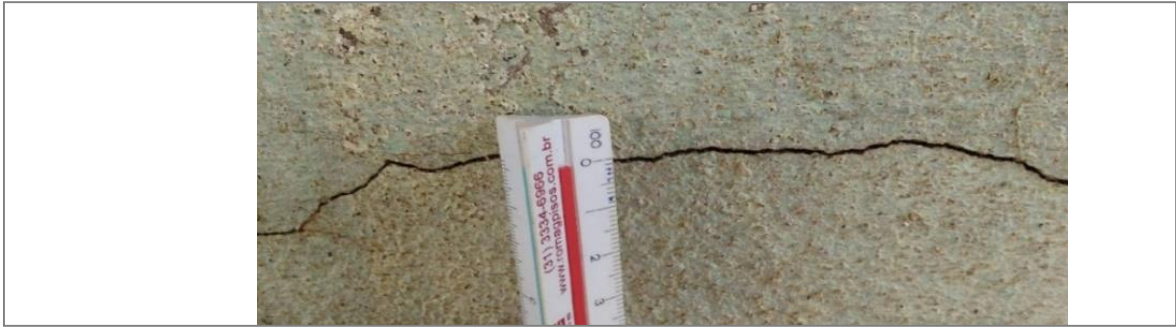
**Figura 6.** Exemplo de uma trinca.

As trincas podem ser definidas como o estado em que um determinado objeto ou parte dele se apresenta partido, separado em partes. Segundo o Instituto Brasileiro de Desenvolvimento da Arquitetura nesse caso, a abertura ultrapassa a camada do revestimento e podem afetar diretamente a estrutura interna por representar a ruptura dos elementos, podem diminuir a segurança de componentes de um edifício. Mesmo sendo muito pequena e quase imperceptível deve ter a causa ou as causas minuciosamente pesquisadas. Sua espessura pode ser superior a 0.5 mm podendo chegar a até 1mm como mostra a figura 6 (GRANATO, 2002).

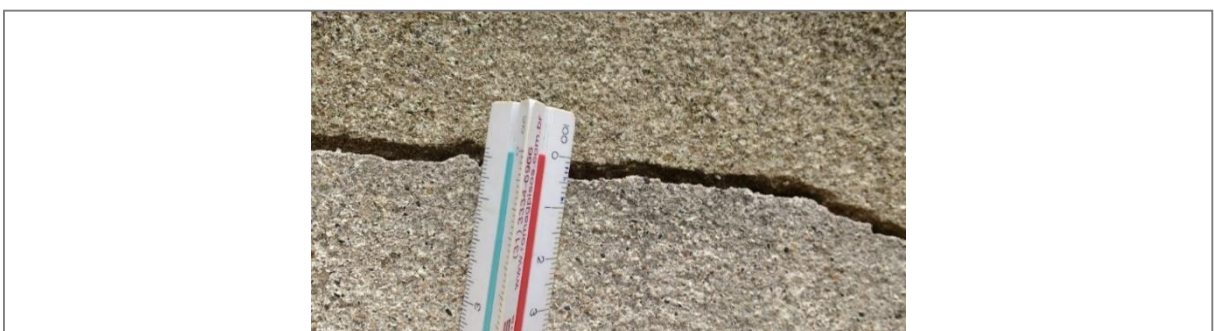
**Figura 07.** Rachadura.

Portanto, é uma abertura de tal tamanho que ocasiona interferências indesejáveis, da ordem acima de 1mm, na figura 06 ela se apresenta com 3,0 mm e requerem imediata atenção, buscando o fechamento da mesma, porém antes do fechamento, deve-se solucionar o problema que está a originando, exemplo de rachadura na figura 07.

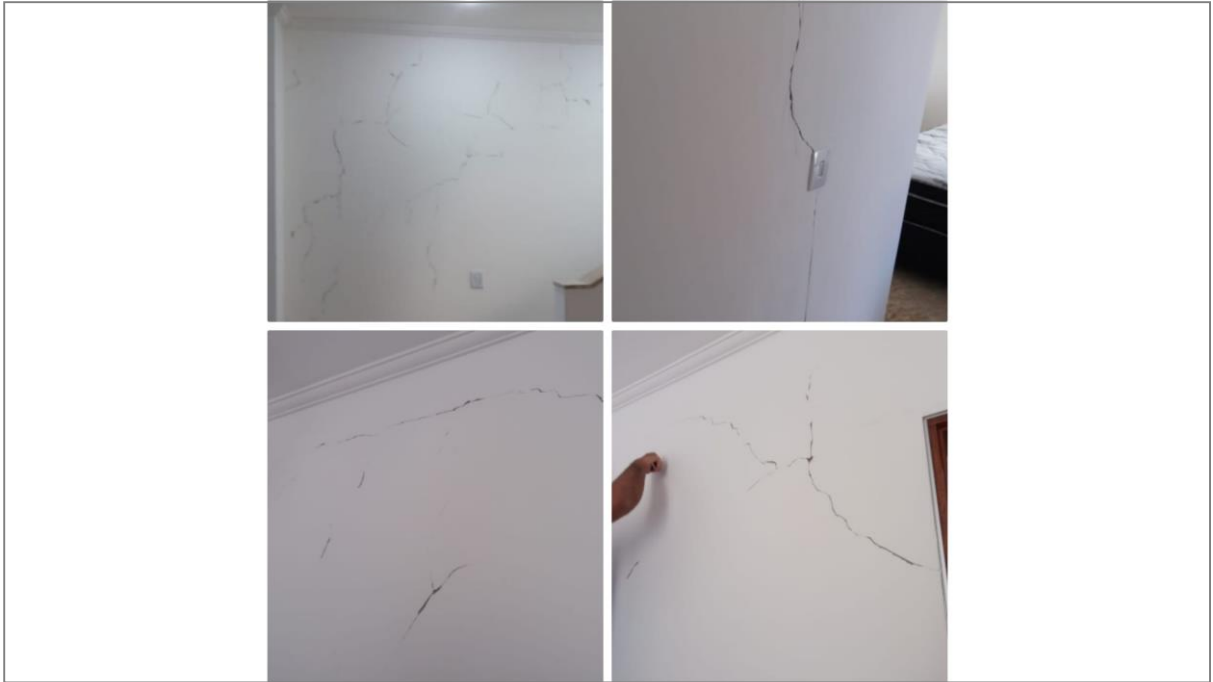
Conforme os dados levantados em campo, as manifestações patológicas que apareceram em maior proporção foram provenientes da fissuração nas alvenarias como apresenta na figura 08 e 09.

As patologias tiveram suas aberturas medidas e constatou-se que se tratava de fissuras (abertura nominal inferior a 5mm). Como exposto durante o trabalho, as fissuras são aberturas finas de até 0,5mm e atingem diretamente a superfície da alvenaria, na maior parte das vezes são superficiais e não oferecem grandes riscos à estrutura da construção, porém, elas permitem a passagem de água da chuva,

As fissuras nas alvenarias são divididas de acordo com sua forma de manifestação, na verificação feita in loco, percebeu-se que as fissuras que seriam tratadas não tinham características ativas pois as mesmas não apresentavam as aberturas de forma crescente até o dia que começou o processo de recuperação da superfície.

Diante disso, também foi verificado qual seria a classificação da fissura e constatou-se pelas suas características que se trata de uma fissura mapeada, a qual tem como principal causa a perda de água (retração da argamassa) e pela presença de finos além do estabelecido.

**Figura 08.** Abertura das fissuras internas da residência.

No primeiro passo, ocorreu a preparação da superfície como apresenta as figuras (08 e 09), onde a fissura foi aberta com o auxílio de uma espátula até que a abertura atingisse pelo menos 1,0 cm de profundidade e 1,0 cm de largura. Esta técnica, de início, ocorreu para que fosse introduzido dentro da massa do reboco, a massa acrílica.

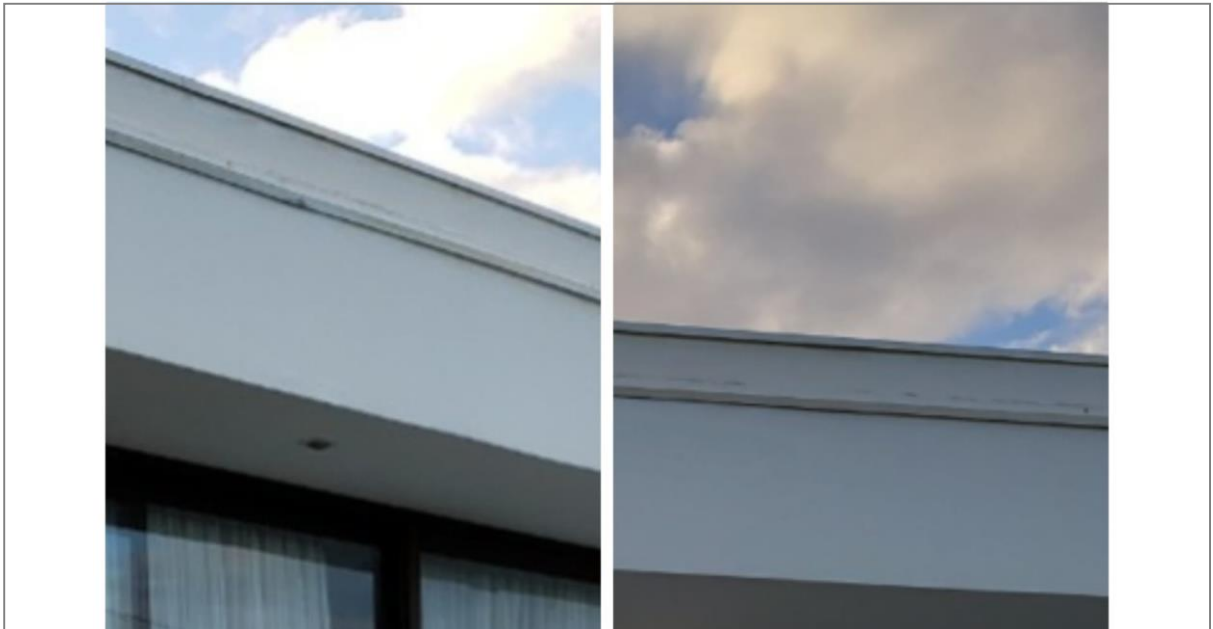
**Figura 09.** Abertura das fissuras na fachada.

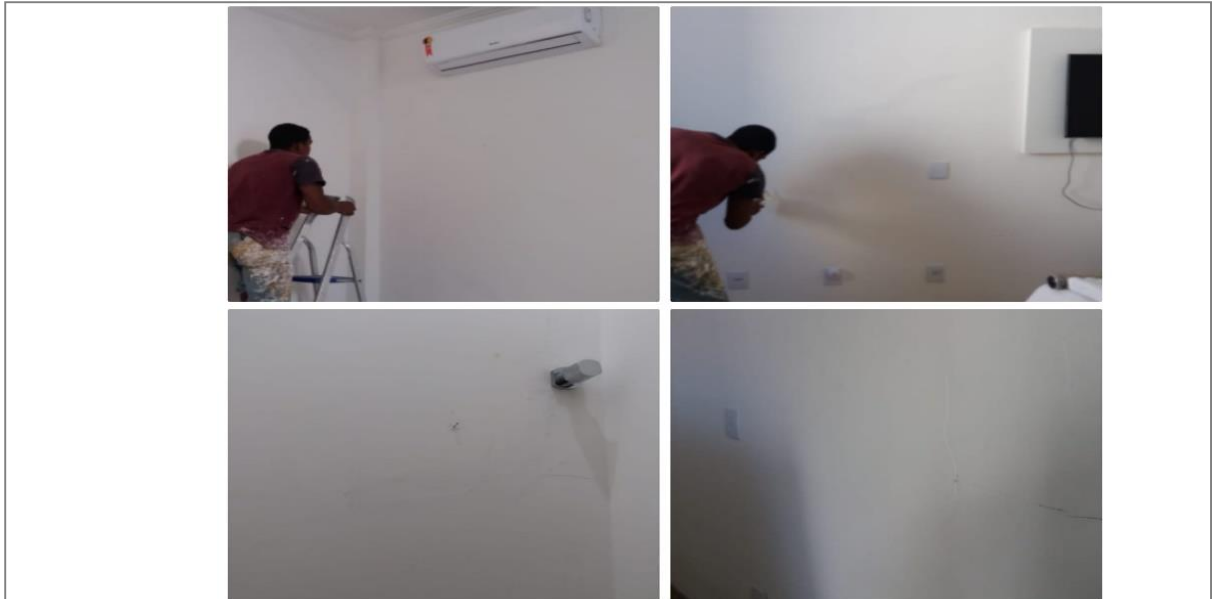
**Figura 10.** Aplicação da massa acrílica na superfície do reboco.

Em seguida, com auxílio de um pincel, foi eliminado todo pó do reboco pois a superfície que recebera o reparo precisa estar completamente limpa para não ter imperfeições quando for aplicado a massa acrílica entre as fissuras, como apresenta a figura 10.

Foi aplicado uma segunda demão da massa acrílica, nos locais onde tinha necessidade entre o descanso de pelo menos 5 horas. A massa acrílica para pequenas fissuras tem a característica de retocar o reboco, corrigir com preenchimento e também tem em seus componentes a característica impermeabilizante, onde detém a água, fungos e bactérias.

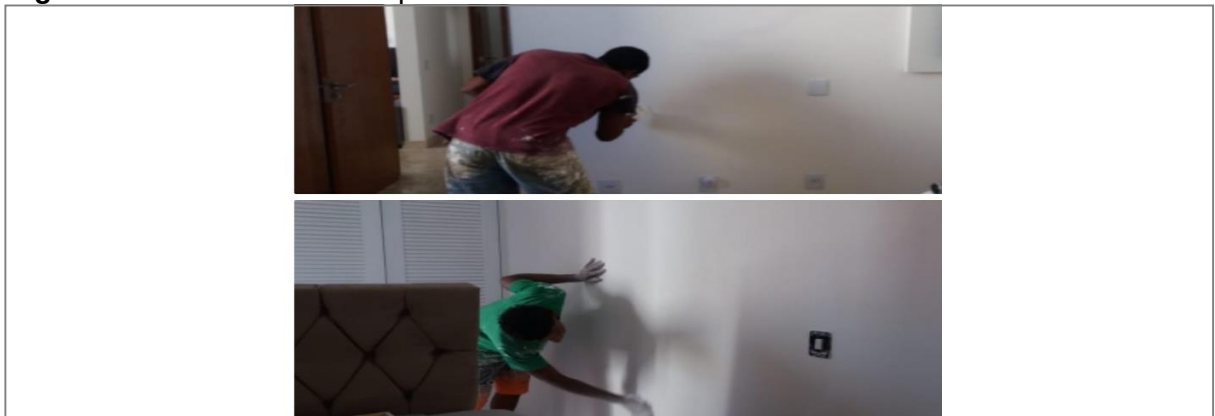
**Figura 11.** Nivelamento da superfície da alvenaria.

Após todas as fissuras serem tratadas com a aplicação da massa acrílica, foi esperado a total secagem entre os vazios para continuar o serviço de lixar, nivelando a superfície da alvenaria, afim de cobrir todas as imperfeições que foram submetidas ao processo de abertura. Recebendo acabamento final com tinta acrílica na área interna, como apresenta a figura 11.

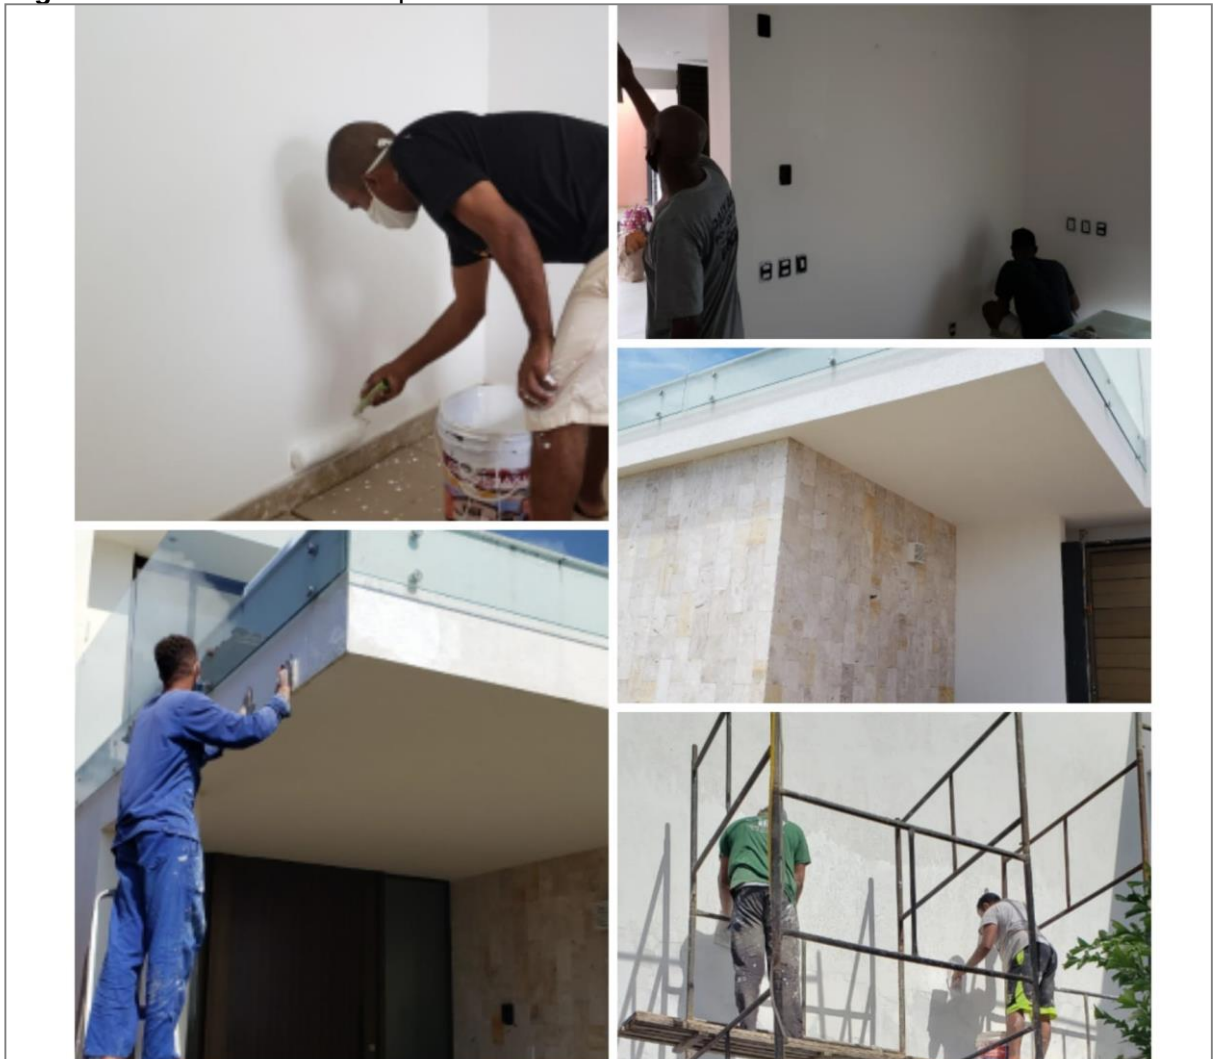
A seguir vai ser apresentado a foto da figura 12, com o acabamento final do presente trabalho.

**Figura 12.** Nivelamento da superfície da alvenaria.

Na área externa, optou-se por aplicar uma textura, onde a mesma tem as características de estanqueidade, resistir às a intempéries, de modo a obter a durabilidade prevista. Sendo a maneira de solucionar o problema tanto estético, como também é funcional para dissimular as fissuras pois as mesmas podem voltar a surgir no decorrer do tempo.

Após o ocorrido, foi alterado o traço para o concreto de reboco, acrescentando fibra de polipropileno onde a mesma tem a capacidade de aumentar a resistência do concreto e melhorar no controle da fissuração.
