## **FISSURAÇÃO EM LAJE DE CONCRETO ARMADO**

### **RESUMO**

## 5 ESTUDO DE CASO

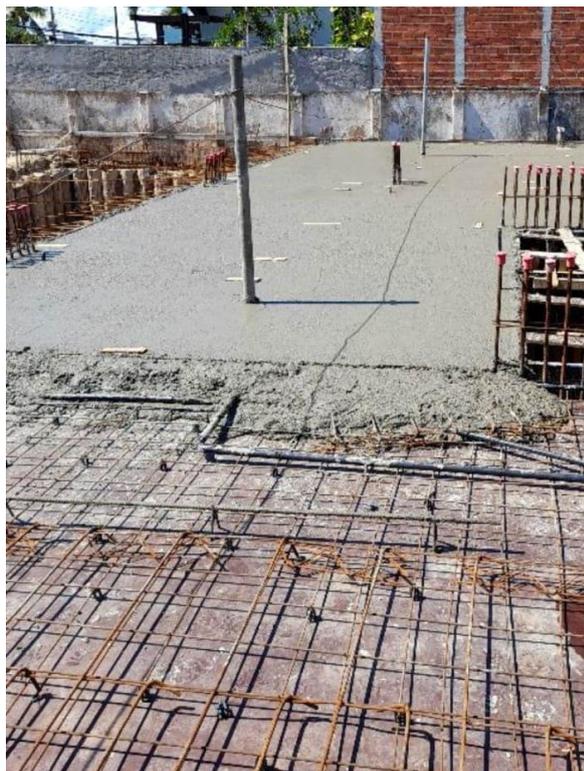
**Figura 1:** Concretagem de laje maciça de concreto armado. Detalhe do uso de espaçadores nas armaduras da laje. (Fonte: autor).

Os aços normalmente empregados no concreto armado são: aços comuns e aços especiais (possuem maior percentual de carbono). Os fabricados no Brasil são definidos nas seguintes categorias, levando-se em consideração o valor da resistência de escoamento do aço à tração: CA 25, CA 50 e CA 60. A armadura da peça deverá ser colocada no interior das formas de modo que, durante o lançamento do concreto, mantenha-se na posição indicada no projeto, conservando-se inalteradas as distâncias das barras entre si e às faces internas das formas. Para que a armadura permaneça no lugar e com a distância indicada em projeto é utilizado espaçadores ou distanciadores de armadura como pode ser visto na Figura 1 (COELHO, 2008).

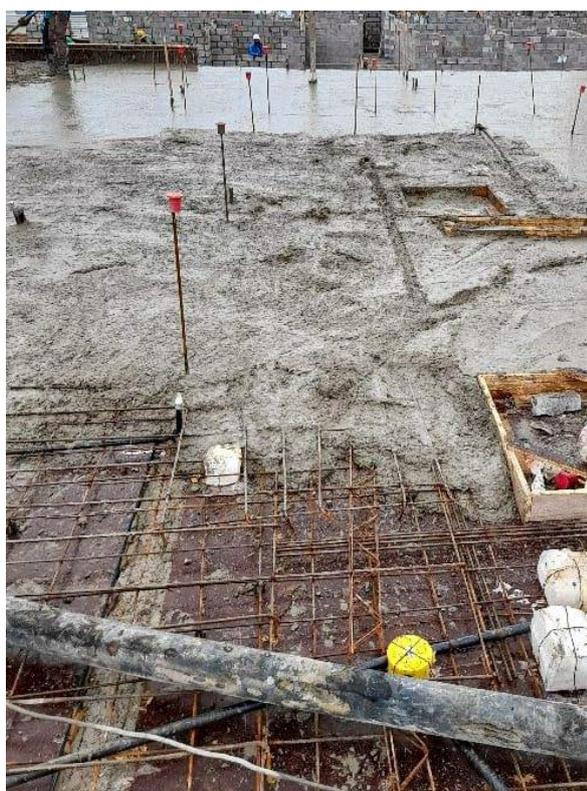
**Figura 2:** Concretagem de laje maciça de concreto armado. (Fonte: autor).

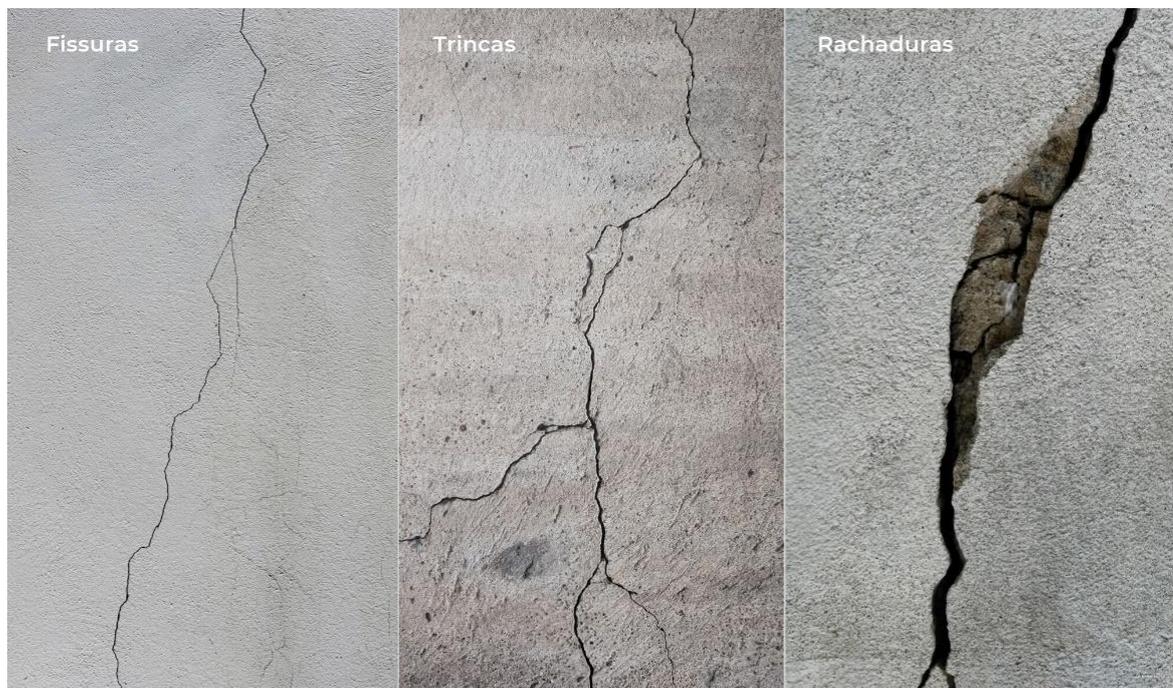
**Figura 3:** Imagem da diferença visual das fissuras, trincas e rachadura. (Fonte: <https://www.blok.com.br/blog/fissuras-e-trincas-em-reboco> )

Na Figura 3, nota-se a diferença visual das espessuras das patologias. Para qualquer pessoa leiga é uma indicação de problemas estruturais graves, porém para um diagnóstico correto da situação deve ser feito a classificação da patologia para melhor estudo do caso e posteriormente a solução viável do problema.

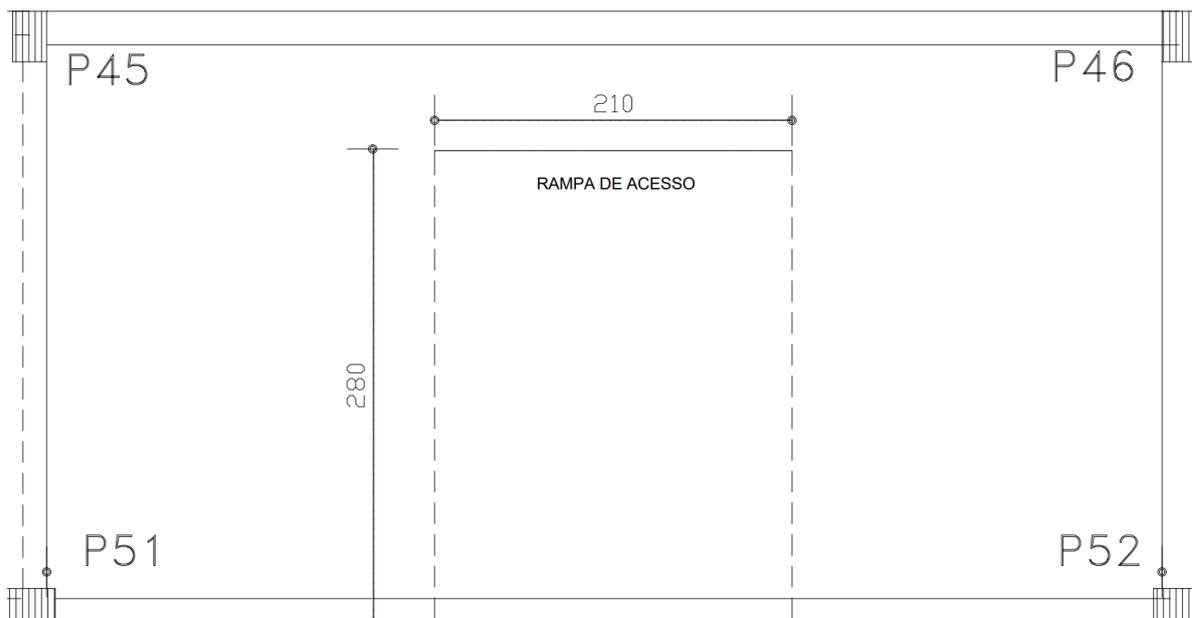
O presente estudo foi realizado na cidade de Ilhéus, Bahia, em uma laje maciça de concreto armado no térreo da edificação, com idade próxima há oito meses (concretada em setembro de 2021), exposta a ações do tempo como variações climáticas. Na parte inferior, localiza-se o subsolo do prédio, onde não é revestido por nenhum material, seja forro ou argamassa.

**Figura 4:** Croqui da laje onde foi identificada a fissura. (Fonte: autor).

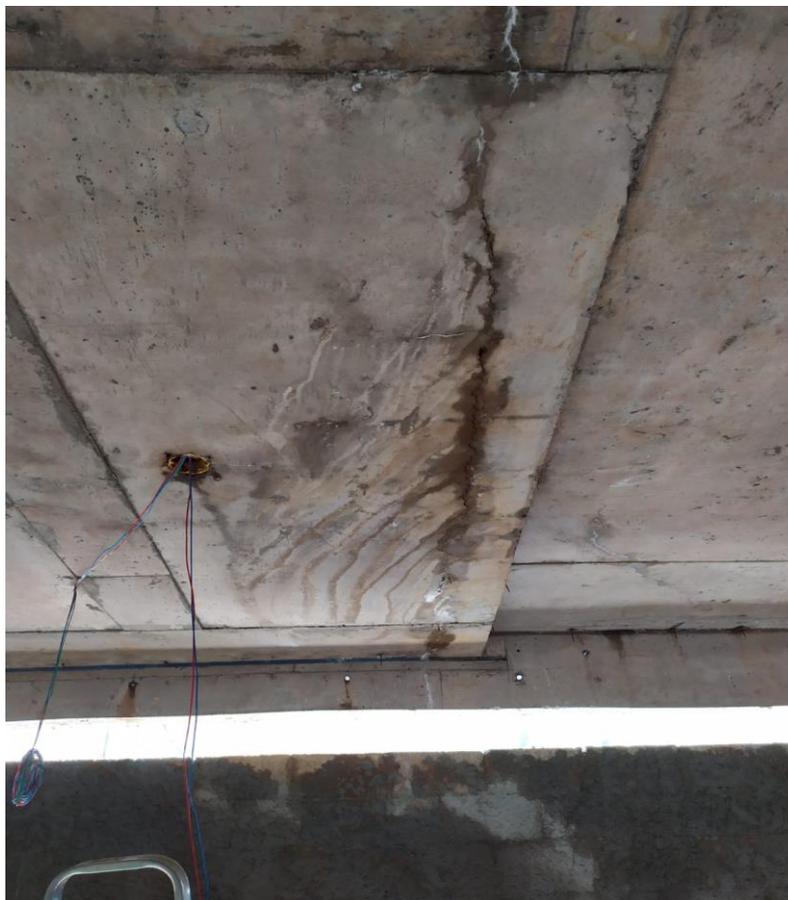
A manifestação patológica se localiza precisamente na rampa de acesso ao lado da guarita do empreendimento, porém só pode ser vista pela parte inferior da laje, ou seja, no subsolo. A

fissura possui 0,5 milímetros de espessura (medida com utilização de um paquímetro), com 2,6 metros de comprimento e 0,13 metros da face lateral direita da rampa, conforme mostra a figura 5 e 6.

**Figura 5:** Fissuração na rampra do térreo. (Fonte: autor).

Conforme todo o estudo teórico realizado e, o estudo do caso exposto, foi identificado erro na execução do projeto, pelo grande intervalo de tempo entre um caminhão betoneira e outro. Esse intervalo pode ter resultado em uma formação de junta fria na laje.

Por se tratar de uma fissura inativa, é indicado a realização da injeção de fissuras com uso de resinas rígidas.

O sucesso desta técnica estará diretamente ligado, além da correta seleção do material a utilizar, à experiência do aplicador e à conveniente seleção da bomba de injeção, que será variável em função da pressão a ser aplicada, ou, melhor dizendo, da espessura da fissura e de sua profundidade (SOUZA e RIPPER, 1998).

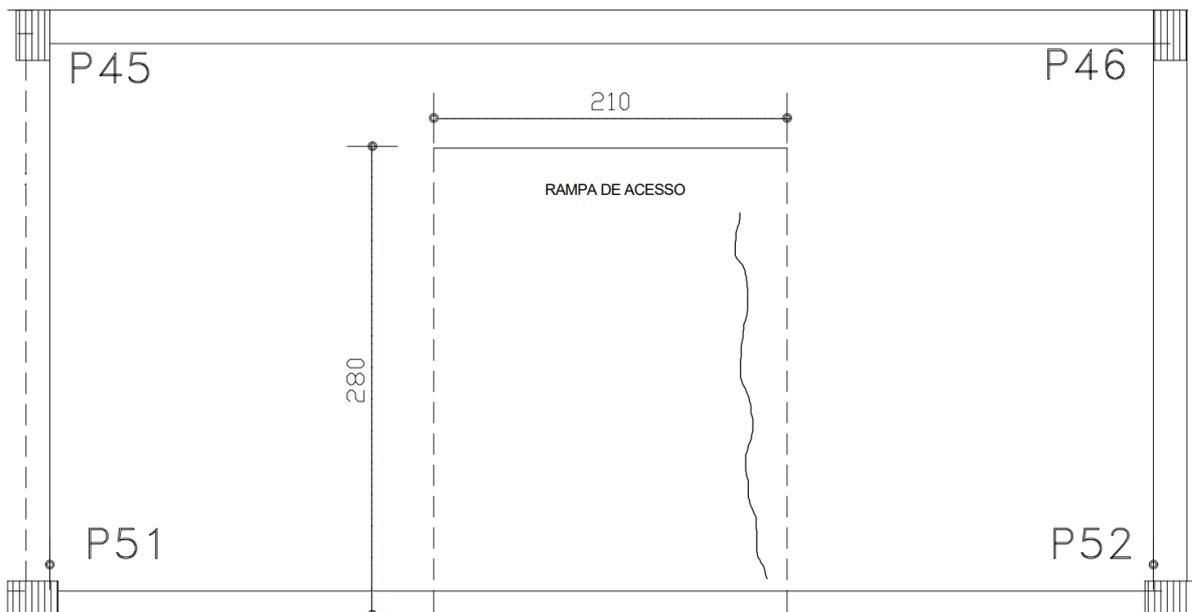
**Figura 6:** Croqui da fissura com base na planta baixa. (Fonte: autor).

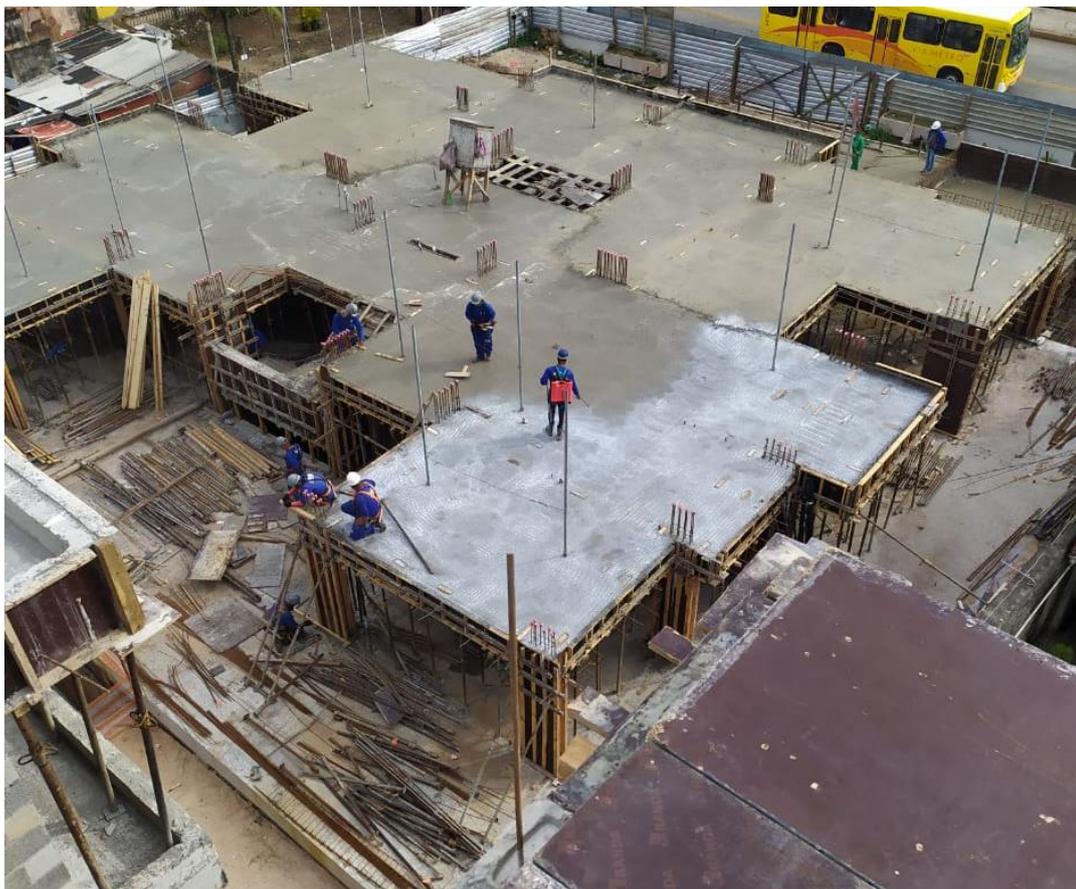
**Figura 8:** Processo de aplicação de cura química na laje. (Fonte: autor).
